Lebenszyklus Asphalt

Asphaltdecken wasserdicht machen!

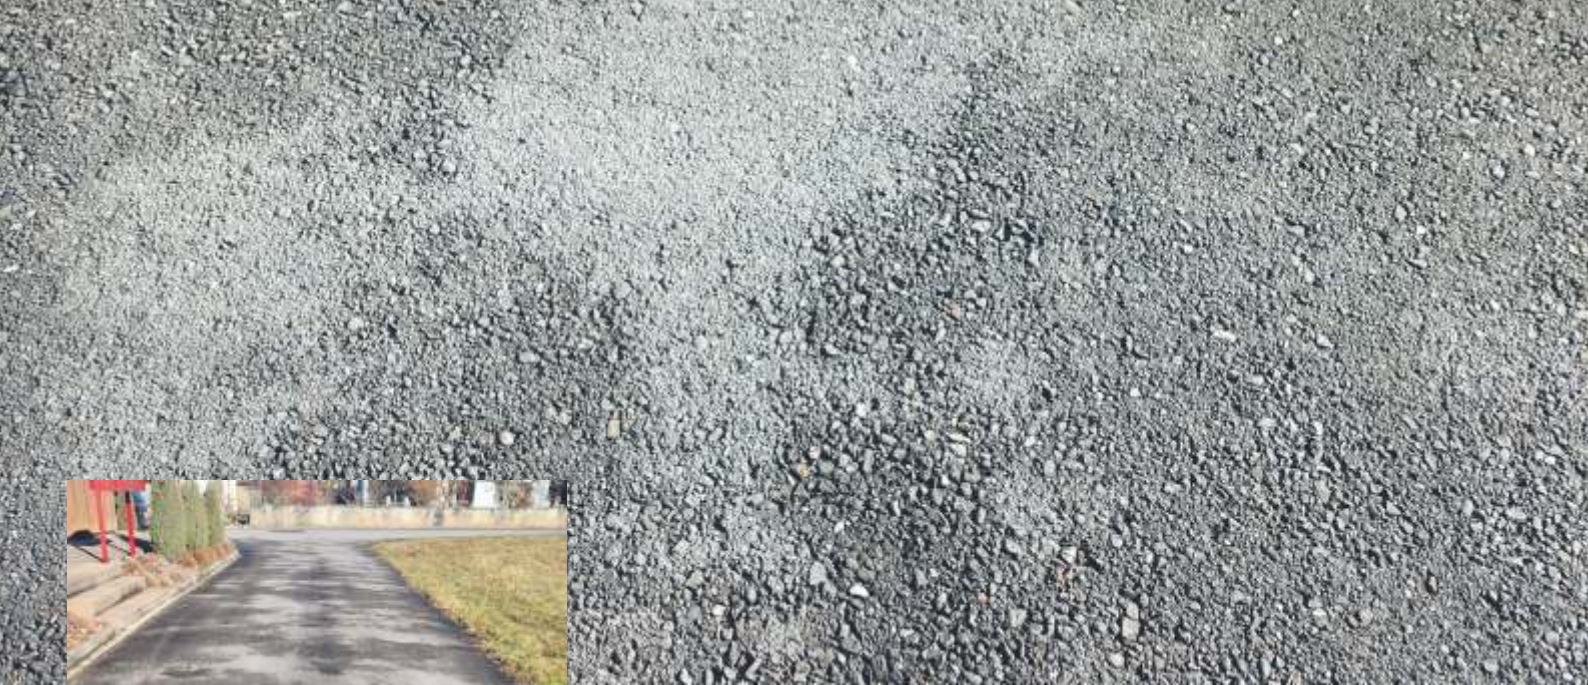
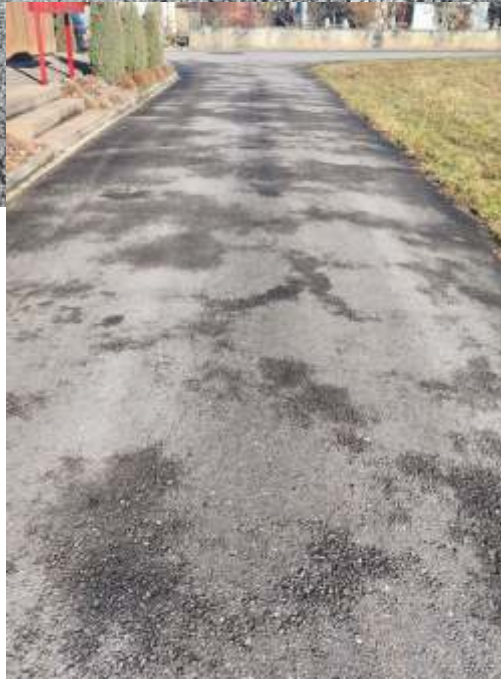
Das obige Beispiel zeigt eine rund 40-jährige Quartierstrasse, welche im Handeinbau asphaltiert wurde. Sie zeigt uns in eindrücklicher Weise, wie sich Einbaufehler im Asphalteinbau zeigen können. Dank der geringen Verkehrsbelastung ist die Deckschicht noch intakt.

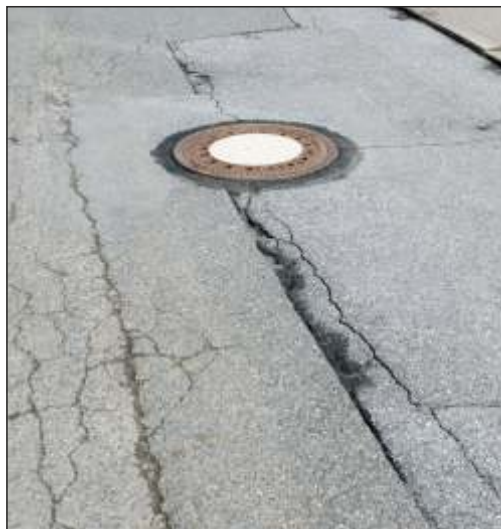
Asphaltverbindungen sind sehr heikel und oft nicht ausreichend wasserdicht. Es gilt, diese zeitnah zu schliessen!

Nebst einem kompakten Mörtelgemisch sind alle Verbindungen in der Asphaltdecke Schwachstellen. Grabenaufbrüche, Einbauten, Ränder und Fertignähte gehören dazu.

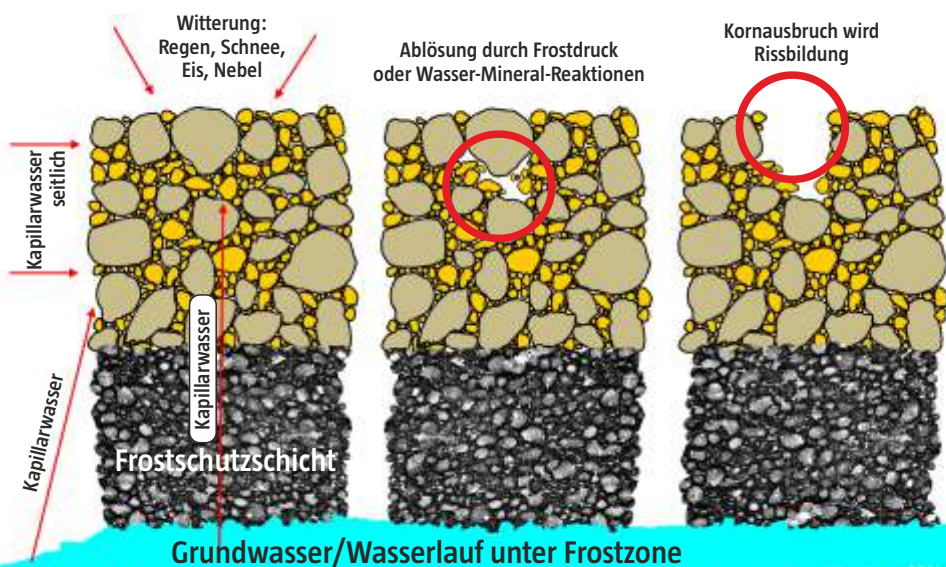
Wasser kann mittels Kapillarkräfte auch durch Frostschuttschichten, bzw. seitlich in die Asphalt-schichtung eindringen und gefrieren bzw. eine Wasser-Mineralreaktion auslösen (Das Bitumen löst sich von den Steinen).

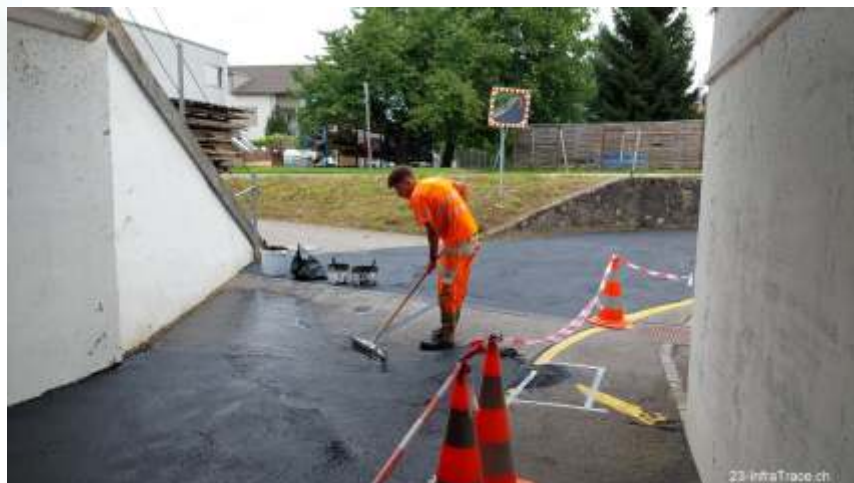
Im Juni 2023 haben sechs Strassenbaulehrlinge unter der Leitung von InfraTrace eine stark beschädigte Strasse in Kiesen mit grossflächigen Kalt-Versiegelungen wasserdicht gemacht.
